京都大学桂キャンパス極低温施設 での計装空気発生装置の故障対策

西崎, 修司

京都大学 工学研究科 技術部

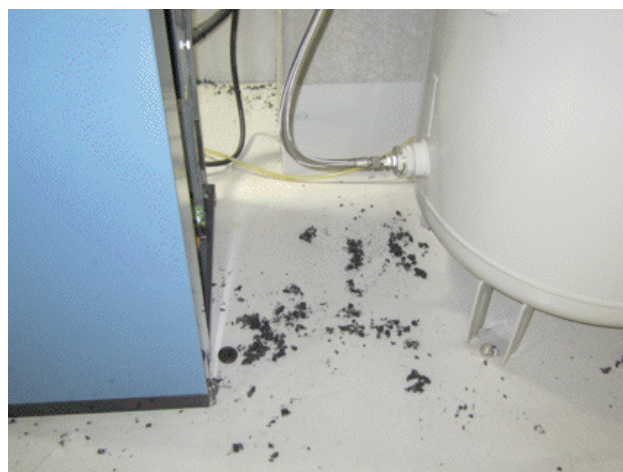
図 1. 計装空気発生装置から放出されたゴミ

平成 26 年の夏から、計装空気発生装置の温度異常のエラーが度々観測された。総稼働時間が約 1 万時間に達し、業者にメンテナンスのお願いしている最中、計装空気発生装置内部から多量のゴミが放出される事態に陥った為、早急に対応をお願いした(図 1)。

業者が検査した結果、ファンベルトが破損し、切れ端が防音材のスポンジを削り取った為、多量なゴ

ミが放出するに至り、最終的には、切れ端が電現ケーブルを切断した為、電源が入らなくなったとの見解だった。修理は難しいとの判断で、新品購入が必要となり、業者との交渉期間が必要となった。

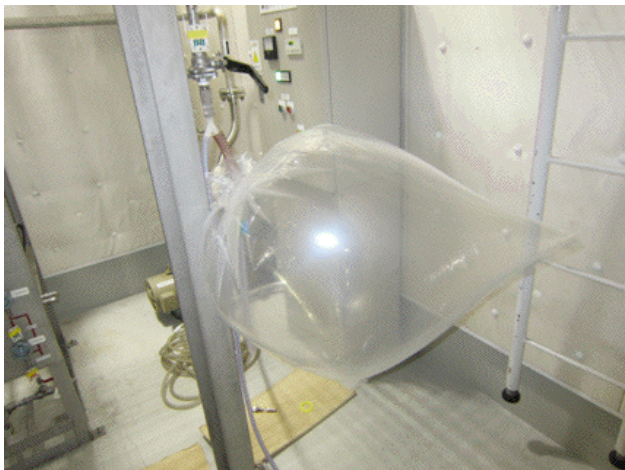
図2. バッファタンクとして使用したビニール袋

交渉期間中に一時しのぎの窒素ポンベによる対処は、窒素ポンベの残量が少なくなる度に、新しい窒素ポンベを購入して交換しなければならず、多量のポンベが必要となり大変なので、液体窒素タンクから蒸発する窒素ガスをベビーコンプレッサーで昇圧し、圧縮空気配管に繋いだ。ベビーコンプレッサーを常時稼働すると過負荷で停止してしまうので、窒素ガスで膨らませたバルーンやビニール袋をバッファとして繋ぎ（図2）、断続的に昇圧した。換気や窒素の屋外廃棄など酸素濃度に注意しながら、ベビーコンプレッサーを圧縮空気配管に繋ぐ事により、常時安定的に圧縮空気配管の昇圧が可能になった。

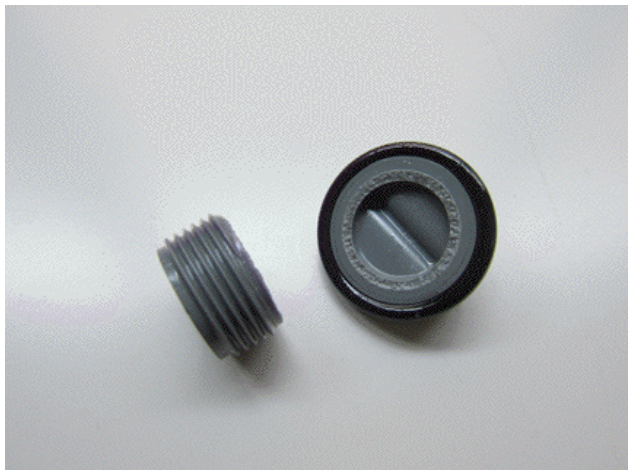
図3. 破損したポンプ給油口のねじ込み部品

平成26年11月に毎月の定期点検で、ガスバッグ室を確認すると回収流量計がほとんど回っていなかった。ヘリウム漏洩を調査すると、ポンプの給油口が破損し、ヘリウムが大気放出されていた（図3）。

すぐにバイパスを通して、ポンプを使用停止にした。その後、破損部品を注文し、納品までの間、代替品として、同種のポンプから同部品を借用し、復旧させた。破損の原因は、プラスチック製の給油口のネジを締め込み過ぎた為、耐久限度を超えてしまった。事故後、給油口のねじを締め込み過ぎないように注意している。

この事故は、本来、日常点検で回収流量計の確認をしておけば、すぐに気が付く事が出来、それほど大きな被害が防げたはずが、回収流量計の変化を蔑ろにしていた為、被害を大きくしてしまった。この

事故後、日常点検の回収流量計の変化量により注視するようになった。

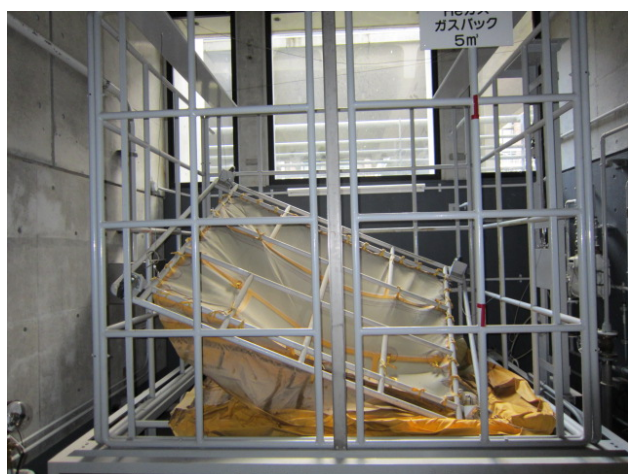
図 4. ガスバッグワイヤー破損事故

ガスバッグの漏れ箇所を確認しようとした最中、平成 27 年 10 月 30 日にヘリウムを使用している研究室から回収配管が負圧になっているとの連絡があった。確認するとポンプが稼働中にワイヤーが 2 本切れ、ポンプの停止スイッチが働かず、ポンプが止まらなかった為、回収配管を引き続け、負圧になっていた（図 4）。すぐにポンプを止め、バイパスを通して、復旧させた。平成 27 年頃から、経年劣化で、ワイヤーのバランスが悪くなり、ガスバッグ室のワイヤーが外れる事故が多発していた。今回もバランスが悪くなり、錘が引っかかった後、急落下してワイヤーに負担がかかり、2 本断線したと考えられた。

業者に依頼してワイヤー交換をして貰い、錘が引っかからないようにバランスを取り直した。

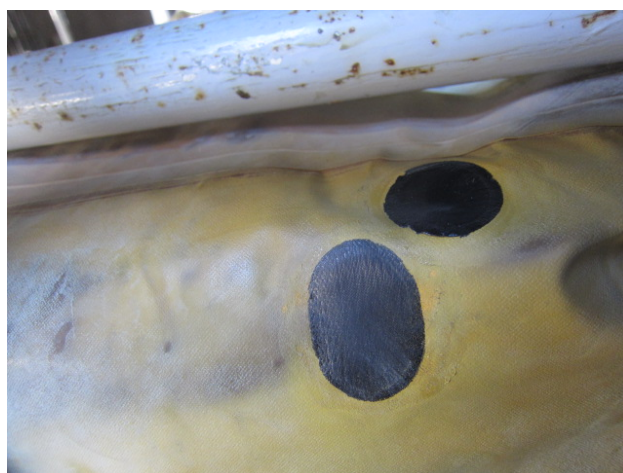
図 5. パンプ修理キットによる漏れ修理

業者に依頼してワイヤー交換をして貰ったが、漏れ確認した所、ガスバッグからヘリウムが漏れていた。ので、圧を張ってもすぐに萎んでしまった。何ヶ所か漏れ箇所を特定しパンプ修理キットで、修理したが、完全には漏れを止める事が出来なかった（図 5）。回収配管の背圧が高いと実験に支障が出るので早急な復旧を希望する研究室があり、また、新品購入には、数ヶ月の納期が掛かる為、業者に一度持ち帰って修理して貰う事になった。ただし、経年劣化が激しい為、新品購入も検討している。

ガスバッグが設置されている部屋は、大きな窓から日光が入り、表面は、日焼けして劣化してしまう。また、湿度も高いので、表面にカビが生えて来ている。これらのようにガスバッグの設置場所が悪いと、すぐにまた漏れが発生する可能性がある。今後、窓を遮光したり、水分除去をしたりして、環境改善も実施する。
